NLR-CR-2022-056 | maart 2022

Rattle in woonhuizen nabij vliegbasis Gilze-Rijen

Praktijkmetingen

OPDRACHTGEVER: Ministerie van Defensie

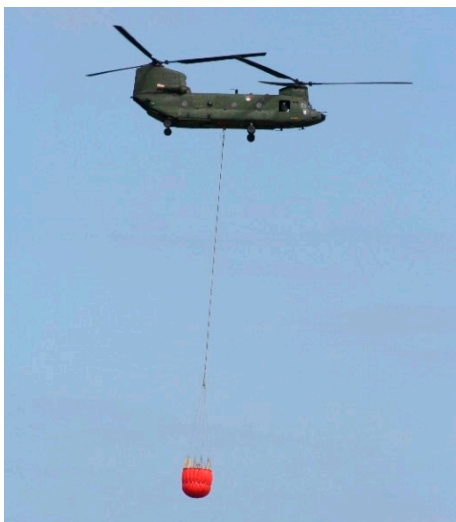
Figuur 1: Chinook helikopter met externe last onder de helikopter

- De last zelf is geen bron van rattle. Wel kan een zwaarbeladen helikopter bij verder gelijkblijvende omstandigheden hogere geluidniveaus genereren. Deze verhoogde niveaus zijn voor dit onderzoek niet van belang omdat het optreden van rattle wordt gekoppeld aan gemeten geluidniveaus, waarbij een eventueel verhoogd niveau als gevolg van het vliegen met last vervolgens wordt gecompenseerd met een hogere overvlieghoogte.

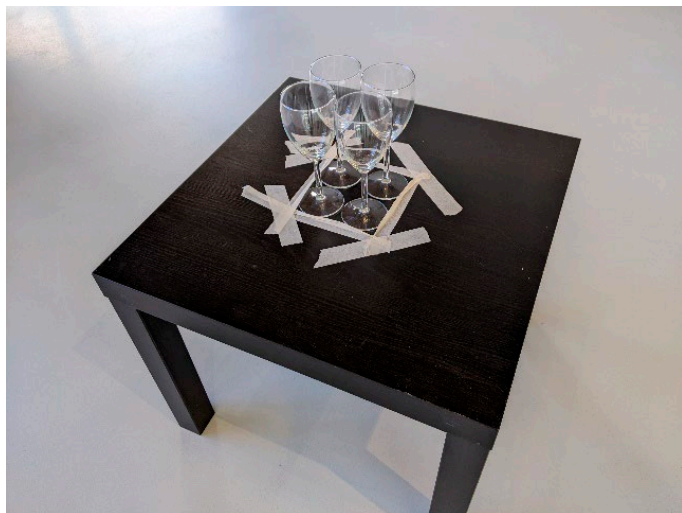
Figuur 2: Opstelling bijzettafel

In de verblijfsruimte waarin de waarnemers zaten, werd een bijzettafel met daarop glaswerk geplaatst (zie Figuur 2). Het glaswerk bestond uit vier lichte wijnglazen op een voet, die in matrixvorm met de buiken tegen elkaar op het midden van de tafel werden gezet. Om te voorkomen dat de glazen na een eerste keer bij elkaar vandaan zouden

trillen en geen onderling contact meer zouden hebben, werden ze met behulp van tape bij elkaar gehouden. De kleefzijde zat hierbij alleen aan de tafel, niet aan de glazen zelf. Op alle locaties is gecontroleerd of de tafel met daarop de glazen rattle kon veroorzaken, door de tafel met de hand in trilling te brengen.

Door het toevoegen van de tafel werd een relatief rattle-gevoelig object aan de ruimte toegevoegd. Zonder deze toevoeging is het namelijk mogelijk dat er geen (of pas bij hogere niveaus) rattle optreedt, terwijl dit bij een soortgelijk huis met een rattle-gevoeliger interieur wel op zou kunnen treden.

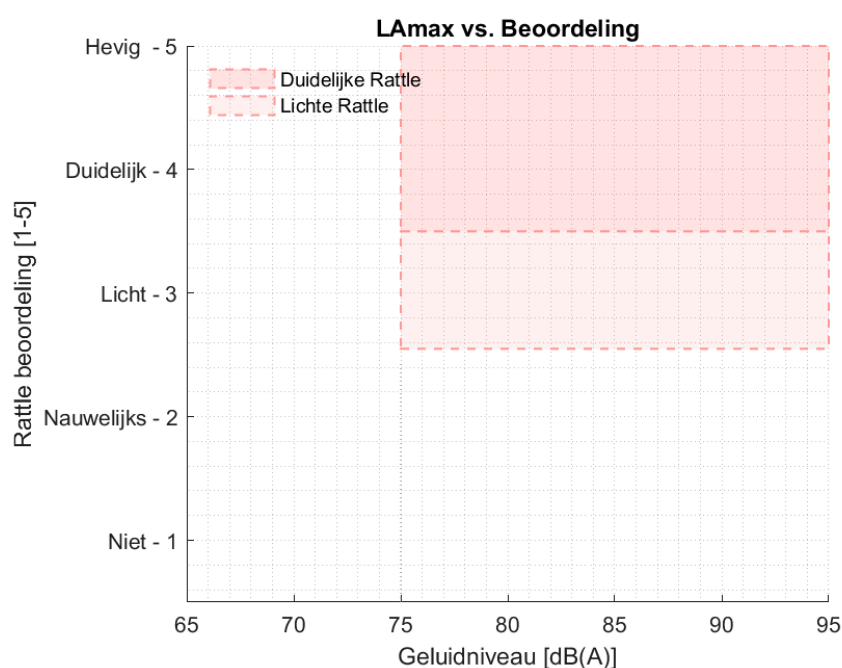
Figuur 5: Toelichting Rattle beoordeling

De analyses van de testvluchten zijn gebaseerd op de aanpak van het eerdere onderzoek. Figuur 5 toont twee rattle gebieden vanaf 75 dB(A), het bovenste gebied voor duidelijke (en eventueel hevige rattle) en het onderste gekleurde gebied voor lichte rattle. Dit bovenste gebied betreft het gebied waar sprake is van een hindertoename gelijk aan een toename van 6 dB(A) van het geluidniveau. In het onderste, lichtrode, gebied is sprake van een hindertoename passend bij een toename van het geluidniveau met 2,5 dB(A). Het gebied is weergegeven vanaf 75 dB(A) omdat dit de grens is die bij het eerdere onderzoek gevonden is.

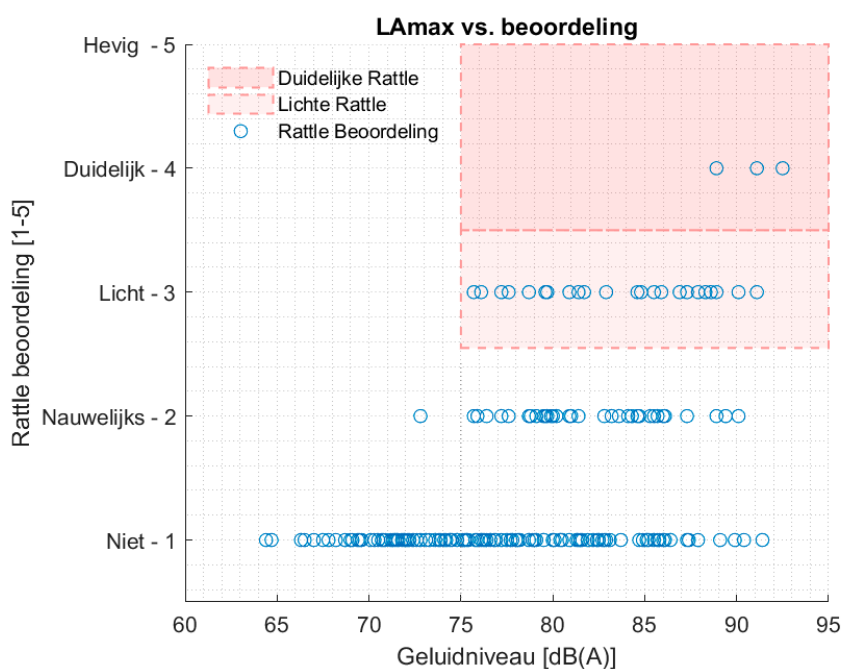
Figuur 6: Geregistreerde rattle beoordeling en geluidniveaus, van alle passages, alle woningen en beide waarnemers

Zoals beschreven in paragraaf 2.3.2 konden de twee waarnemers per helikopterpassage op een 5-puntsschaal aangeven welk rattle niveau overeenkwam met hun beleving. Figuur 6 geeft een overzicht van alle geregistreerde waarnemingen, waarbij de waarnemingen zijn toegevoegd aan Figuur 5 (zie paragraaf 4.1 voor een nadere toelichting). In de figuur staan de rattle beoordelingen van de beide waarnemers uitgezet tegen de gemeten piekniveaus per passage voor alle passages bij alle 6 typen woningen. In totaal betreft dit 364 waarnemingen.

Passages met maximale geluidniveaus minder dan 75 dB(A) zijn door beide waarnemers op één geval na beoordeeld als niet waarneembaar (niveau 1). In de hele studie is 1 passage door 1 waarnemer als nauwelijks waarneembaar geregistreerd (niveau 2) bij een geluidwaarde onder de 75 dB(A), door de andere waarnemer is deze vlucht als niet waarneembaar (niveau 1) beoordeeld. Ook bij niveaus van meer dan 75 dB(A) kan sprake zijn van niet waarneembare rattle of nauwelijks waarneembare rattle. In paragraaf 4.3 wordt nader toegelicht in hoeverre het woningtype en de vluchtsoort hier een effect op hebben. De beoordeling “duidelijke” rattle is de hoogste beoordeling die door de waarnemers is gegeven tijdens de testvluchten, de beoordeling “hevige” rattle is niet gegeven.

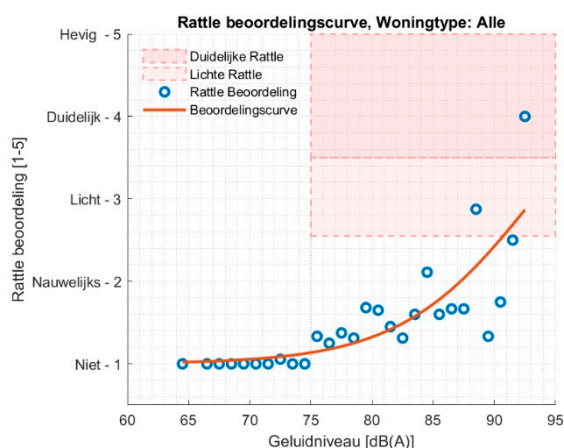
Figuur 8: Gemiddelde rattle beoordelingen en beoordelingscurve voor alle woningtypen

In staan per geluidniveau de gemiddelde rattle beoordelingen (de blauwe cirkels). Hierin zijn per dB(A) waarde op de x-as de rattle niveaus uit het onderzoek gemiddeld. Doordat per dB(A) waarde 1 gemiddelde is bepaald, zijn minder cirkels te zien dan in Figuur 6 waarin alle waarnemingen staan. Na het bepalen van een gemiddelde beoordeling per dB(A) waarde, is een curve bepaald (rode lijn). Deze curve is gebaseerd op de gemiddelde beoordeling per geluidniveau, zoals weergegeven met de blauwe cirkels en geldt voor alle woningen gezamenlijk.

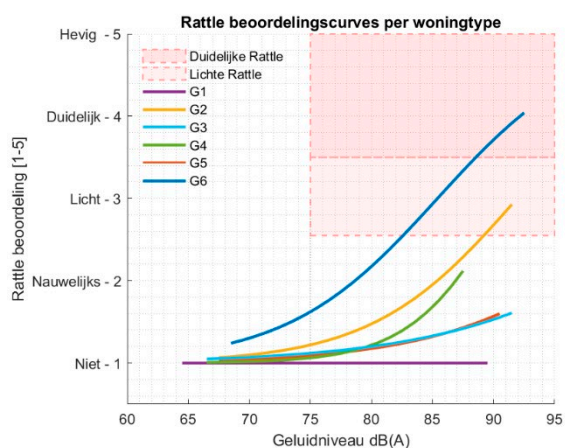
Figuur 7: Rattle beoordelingscurves per woningtype

Deze zelfde analyse is ook uitgevoerd per woning. Dit resulteert in curves die de gemiddelde beoordeling als functie van het geluidniveau laten zien voor elke woning. De resultaten van deze analyse staan in Figuur 7.

Figuur 8 laat zien dat de rattle gevoeligheid tussen de woningtypes verschilt. Bij de minst rattle gevoelige woning (paarse lijn) zijn door de waarnemers bij geen enkele passage rattle of voelbare trillingen waargenomen. In de meest rattle gevoelige woning (donkerblauwe lijn) werd rattle duidelijk waargenomen (tot niveau 4). De verschillen tussen de lijnen tonen aan dat verschillende woningen in andere mate gevoelig kunnen zijn voor het optreden van rattle. Dit is in lijn met het eerdere onderzoek waaruit ook bleek dat de mate waarin rattle optrad verschilde per woning. Hierbij wordt opgemerkt dat de mate waarin rattle optreedt niet alleen afhankelijk hoeft te zijn van het type woning, maar dat ook de inrichting hierbij een rol kan spelen omdat hoorbare rattle veroorzaakt kan worden door losstaande objecten.

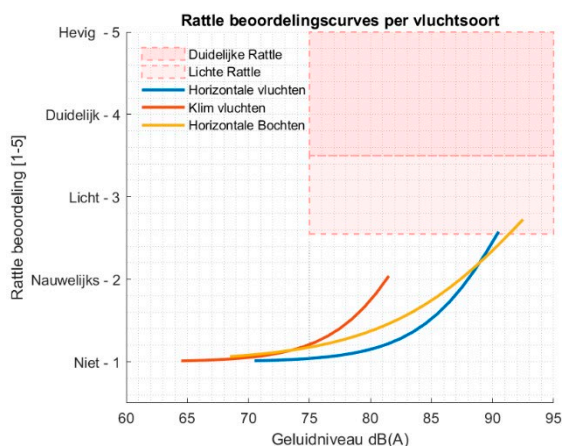
Figuur 9: Rattle beoordelingscurves per type vlucht

Tot slot zijn ook curves bepaald die laten zien in hoeverre de mate van rattle varieert afhankelijk is van de vluchtsoort. Figuur 9 toont deze curves voor horizontale vluchten, klimvluchten en horizontale bochten, waarbij alle waarnemingen in alle zes de woningen gebruikt zijn.

Figuur 9 laat zien dat de curves verschillen voor de diverse vluchttypes. Onder de 75 dB(A) lopen de lijnen vrij dicht bij elkaar. Dit komt doordat de waarnemers bij deze waarden vrijwel geen rattle hebben waargenomen. Daarnaast liggen de lijnen voor de horizontale vluchten met en zonder bocht ook relatief dicht bij elkaar.

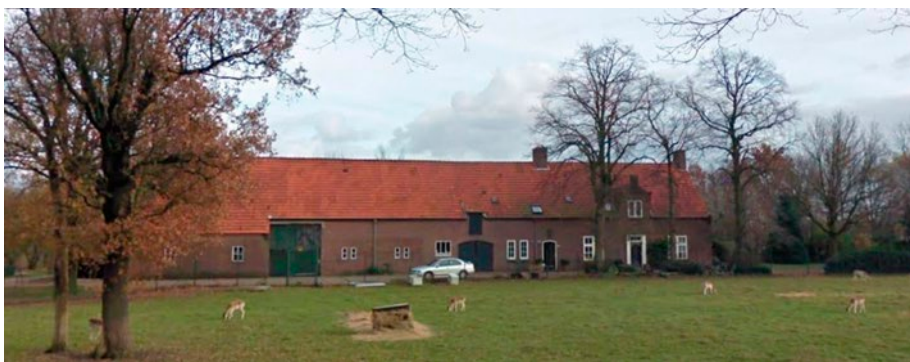
Figuur 10: Woning locatie A (bron: ref. 6)

Dit betreft een oudere, vrijstaande woning (bouwjaar vóór 1930²) met houten vloeren en groot dakoppervlak bestaande uit houten dakbeschot met dakpannen.

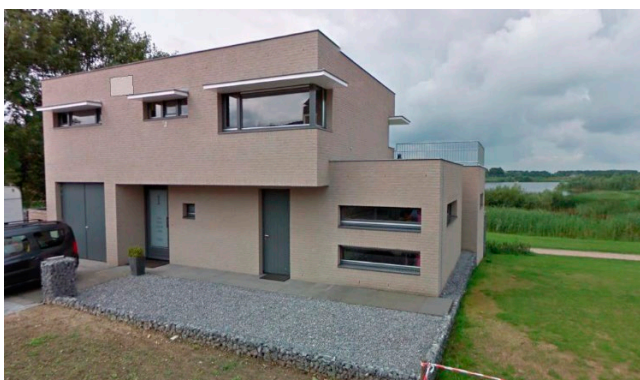
Figuur 11: Woning locatie B (bron: ref. 6)

Dit betreft een relatief nieuwe vrijstaande woning (bouwjaar na 1980) met betonnen vloeren en platte, betonnen dakconstructie, met groot glasoppervlak (in Figuur 11 in de gevel aan de andere woningzijde).

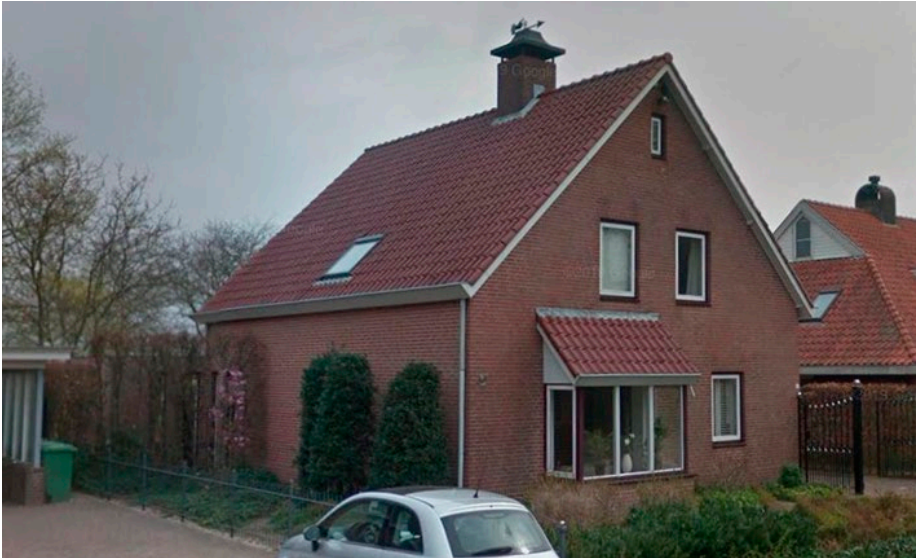
Figuur 12: Woning locatie C (bron: ref. 6)

Dit betreft een relatief nieuwe woning (bouwjaar na 1980) met klein glasoppervlak, betonnen vloeren en pannendak op houten dakbeschot.

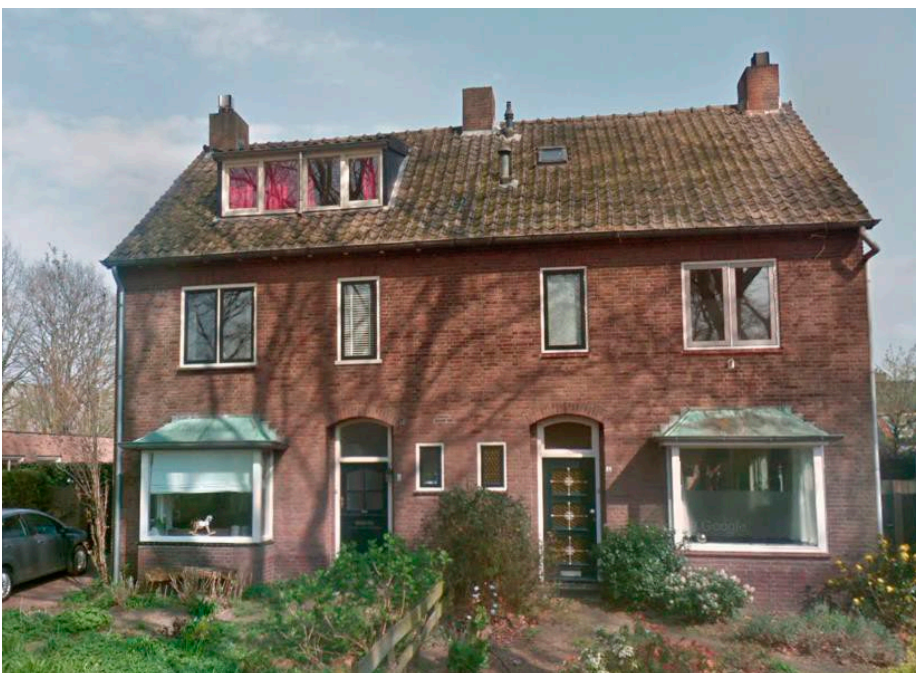
Figuur 13: Woning locatie D (bron: ref. 6)

Dit betreft een woning met bouwjaar tussen 1930 en 1945 met houten vloeren, erker(s), eventueel glas in lood, houten vloeren, relatief klein glasoppervlak en pannendak op houten dakbeschot.

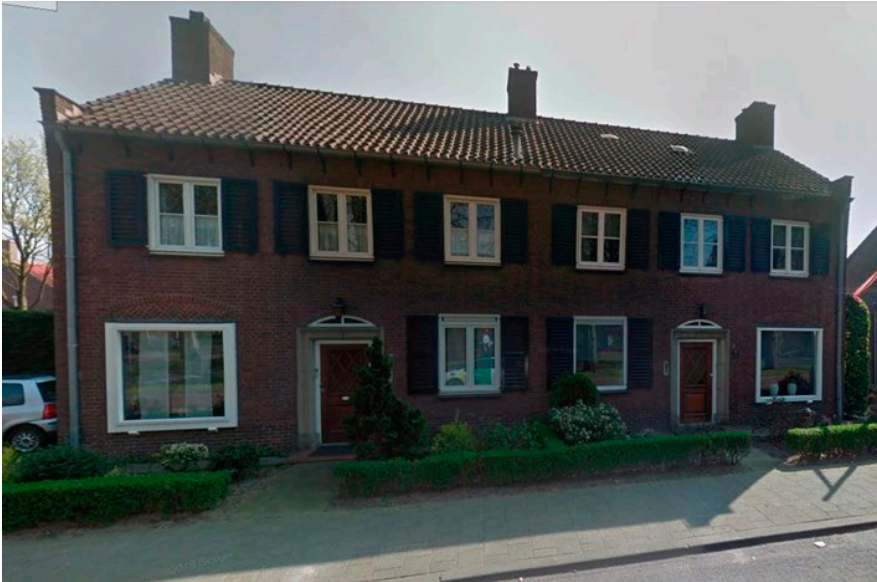
Figuur 14: Woning locatie E (bron: ref. 6)

Dit betreft een woning met bouwjaar tussen 1945 en 1960 met betonnen vloer op de begane grond en houten vloer(en) op de eerste (en eventueel tweede) verdieping en pannendak op houten dakbeschoot.

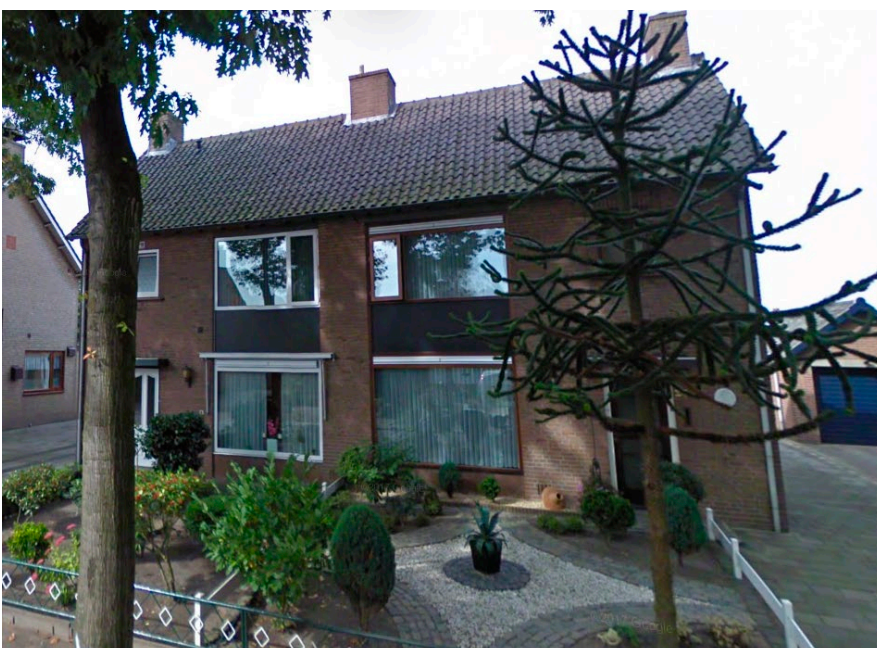
Figuur 15: Woning locatie F (bron: Google Streetview)

Dit betreft een woning waarvan de kozijnen van de begane grond doorlopen naar de eerste verdieping. Deze woning is een vervangende woning voor de eerder door TNO geselecteerde woning en heeft bouwjaar 1967.
